COMISION DE ACCESO A LA INFORMACIÓN AMBIENTAL, PARTICIPACIÓN Y
SEGUIMIENTO DE LA POLÍTICA DE GESTIÓN INTEGRAL DE RESIDUOS
SÓLIDOS URBANOS DE LA CIUDAD DE CÓRDOBA.

**INFORME RESUMEN AL CUMPLIRSE
11 MESES DE FUNCIONAMIENTO DEL ENTERRAMIENTO PROVISORIO**

Grupo de Inspección y Control del Predio de Enterramiento RSU provisorio.

FECHA: Martes 22 de Febrero de 2011

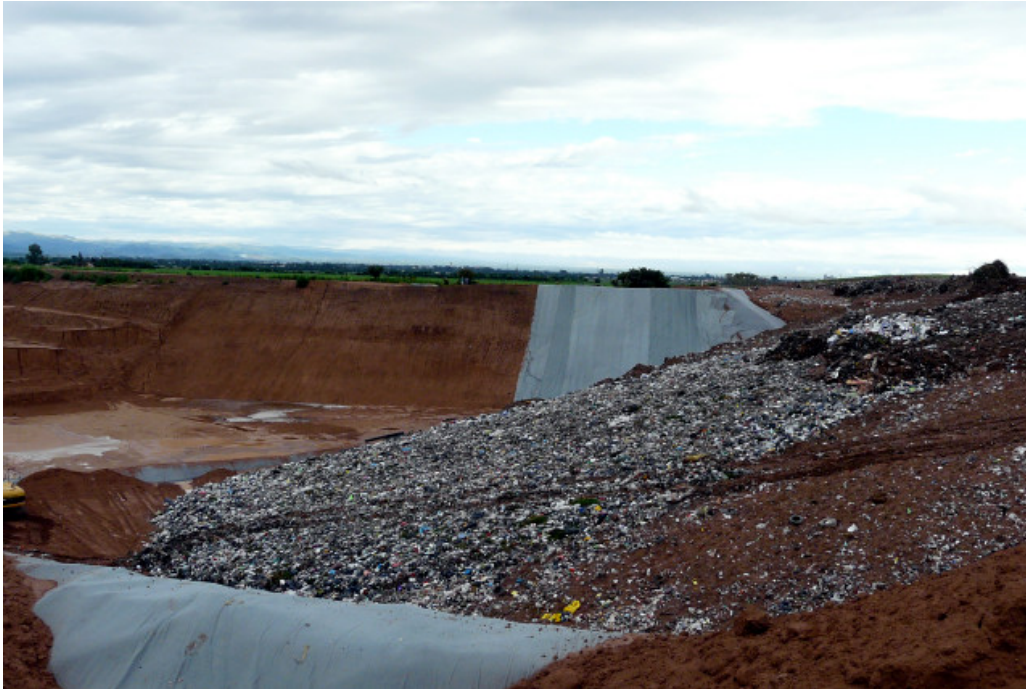
- Respecto de las CELDAS, se observa que la celda en operación tiene las provisiones para la colocación de residuos por el próximo mes. Se observaron taludes en el sector norte de la celda en operación que parecerían muy empinados por lo que se le manifestó al Ing. Morrison la importancia de realizar un relevamiento topográfico para verificar la pendiente final del talud conforme a obra.

Imagen n° 1. El talud norte de esta celda aparenta tener una pendiente más pronunciada que la recomendable.

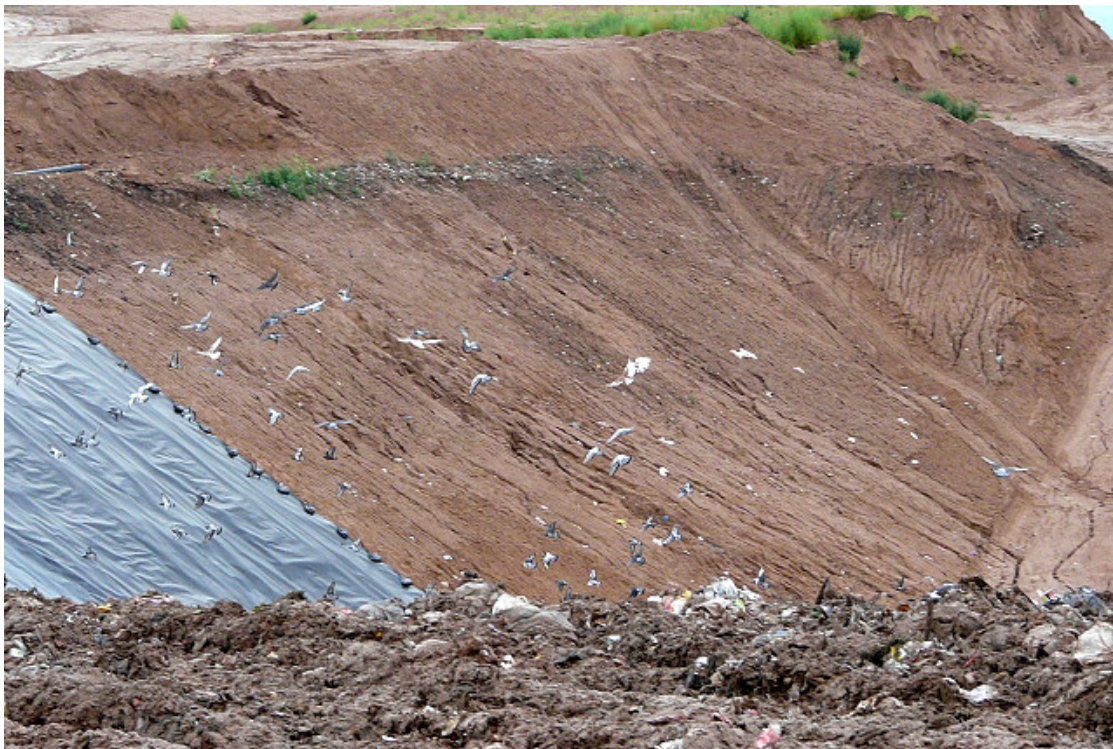
- Se observaron a diferencia de otras visitas numerosas palomas en el frente de trabajo y la presencia de un perro caminando en el mismo.

Imagen n° 2. Se observa un número importante de aves, en este caso son palomas.

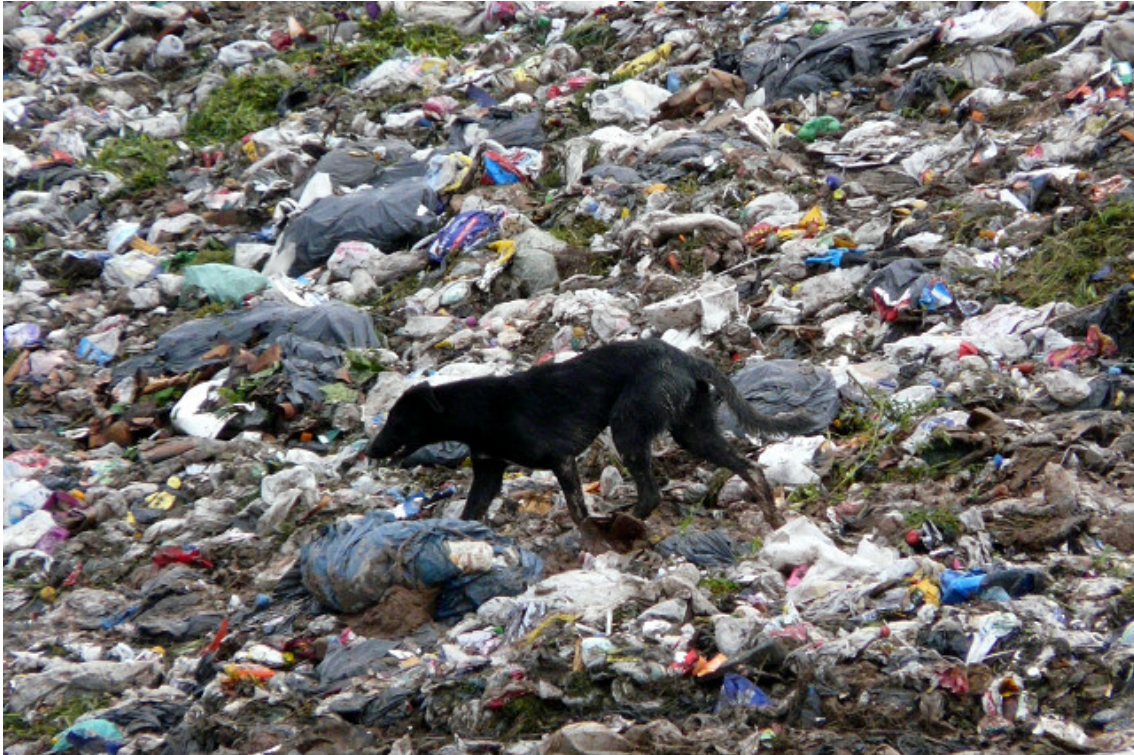
Imagen n° 3. Perros recorren los residuos recientemente depositados en el predio.

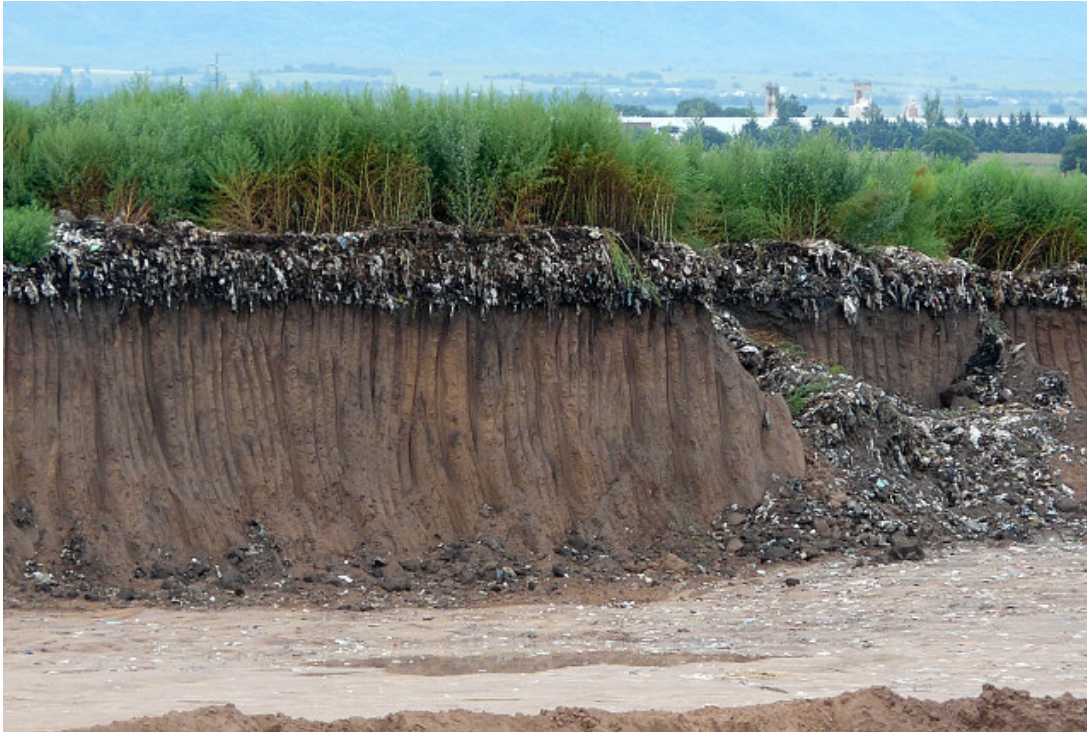
- Se observó en las primeras celdas que se ha realizado la cobertura final y sembrado. Según lo informado la misma cuneta con un espesor de 60 cm de suelo organico. Al respecto se destaca que el material que se esta utilizando no es el adecuado ya que se encuentra mezclado con residuos debido a que el suelo que se utiliza se encuentra mezclado con residuos antiguos que se encontraban en el sitio según manifiesta el Ing. Morrison. Este material debería estar libre de todo residuo. Por otro lado, si bien el sistema de cobertura estaría construyéndose según lo especificado, el mismo no cumple con estándares habituales dentro de la práctica usual de la ingeniería en cuanto a espesor de suelo compactado con requerimientos específicos de conductividad hidráulica. Por lo tanto, esta cobertura no puede considerarse definitiva para un relleno sanitario moderno sino que resultaría sólo una acción mitigante para la cobertura de residuos de un depósito de carácter transitorio. Se recomienda para casos futuros consultar especificaciones mínimas usuales aplicadas en otros países.

Imagen n° 4. Sector de donde se extrae el suelo orgánico para la cobertura final de las celdas. No debiera usarse esta tierra para la cobertura ya que tiene residuos del antiguo basural.

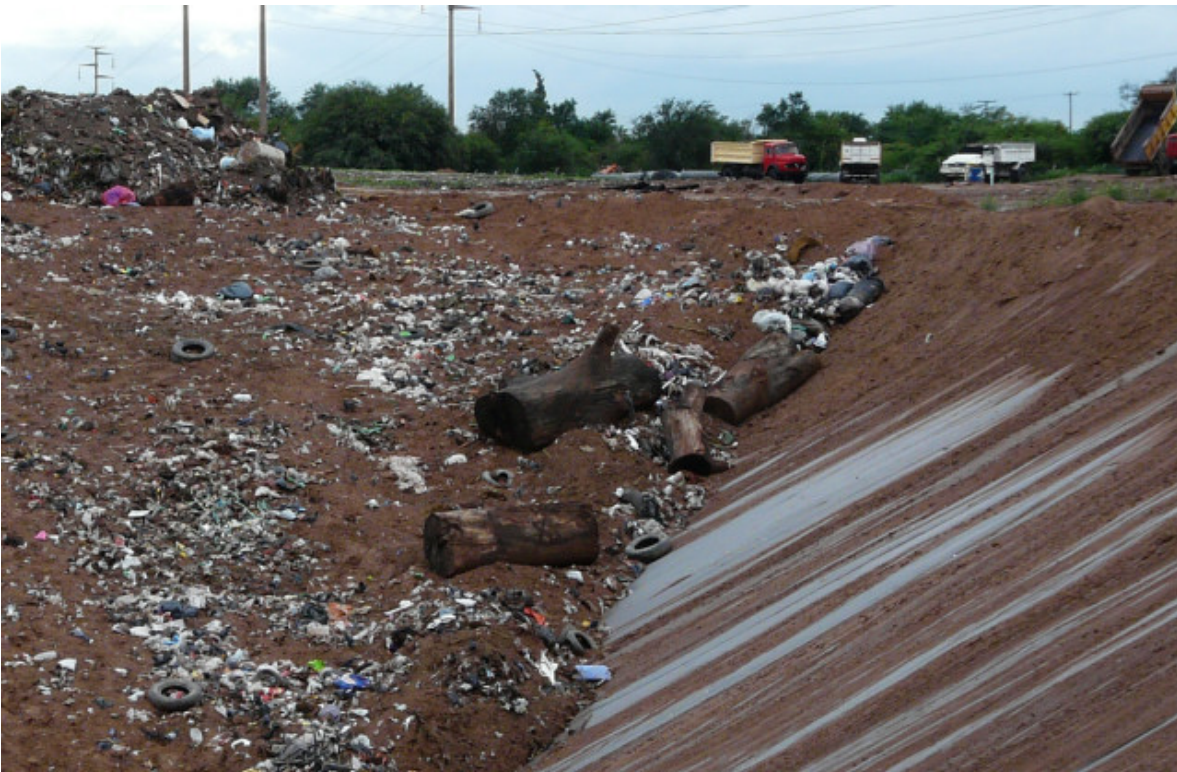
- Respecto de las OPERACIONES de colocación de residuos, distribución, compactación, y cobertura diaria resultan adecuadas para el funcionamiento del enterramiento transitorio con 2 excepciones: 1) se verificó el ingreso de residuos voluminosos, los cuales durante las tareas de distribución y compactación de los residuos podrían provocar roturas en las membranas de impermeabilización (ver imagen n° 5) Si resulta inevitable disponer de este tipo de residuos se recomienda colocarlos apartado de los taludes y de sectores cercanos a las membranas. También se volvió a observar la presencia de numerosos neumáticos (ver imagen n°6).

Imagen n° 5. Residuos voluminosos. Obsérvese su proximidad a la membrana y el riesgo de rotura de la misma.

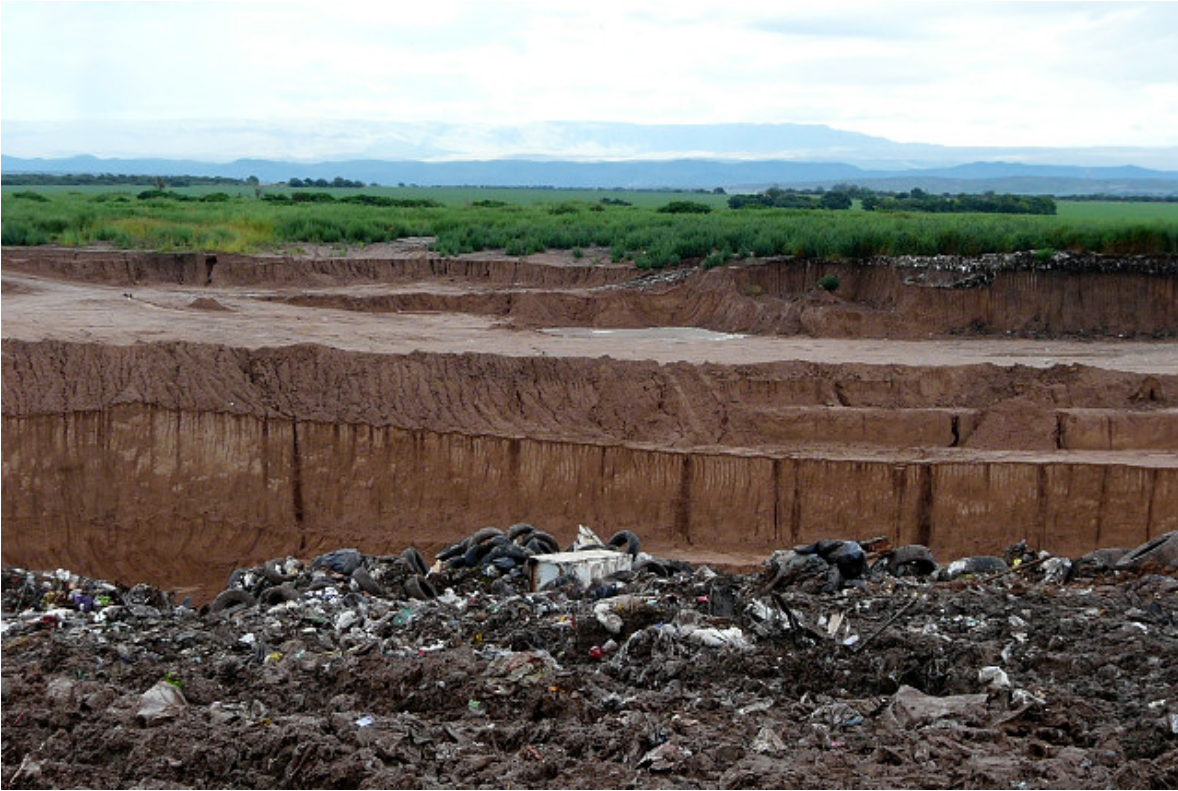
Imagen n° 6. Obsérvese la presencia de neumáticos en el frente de trabajo de esta celda.
