## COLAPSO UNA ESCOMBRERA DE VELADERO... ALGUIEN SE ENTERO?

Por Juan Pablo Milana

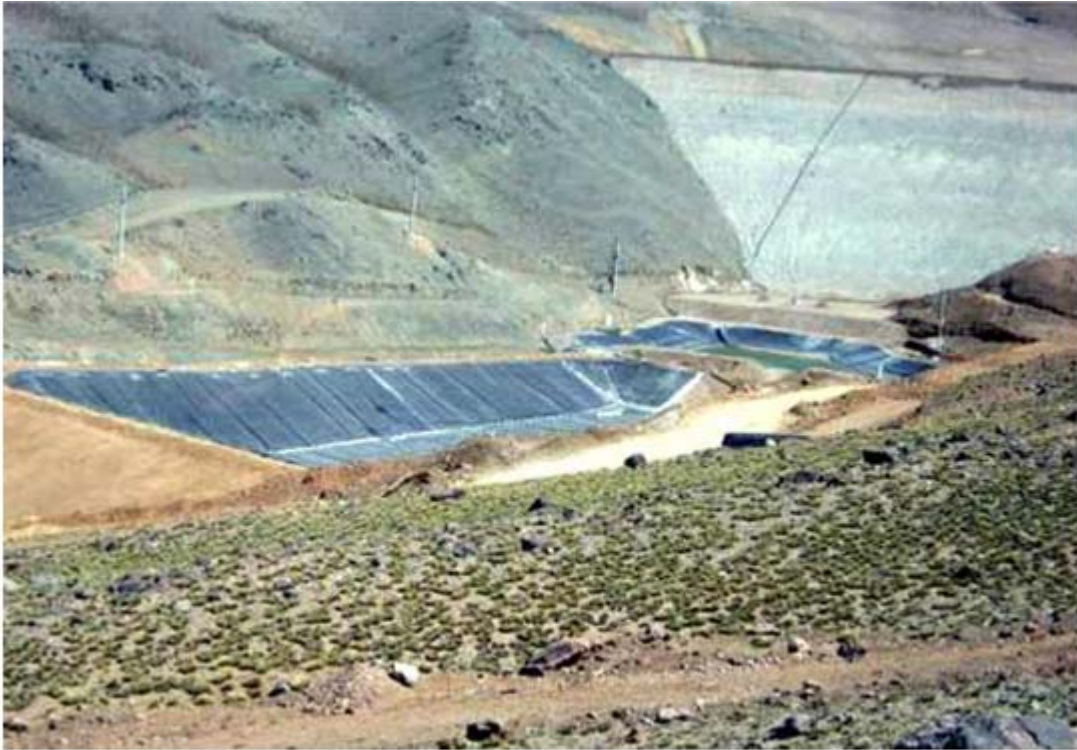
Fig. 1: Paredón del dique de Cianuro en Veladero. Se planea que el mineral supere por varias decenas de metros el coronamiento de dicho paredón. Dios proteja a los que viven en la cuenca si la ingeniería del paredón estuvo hecha por los mismos que prepararon las escombreras de la Mina!

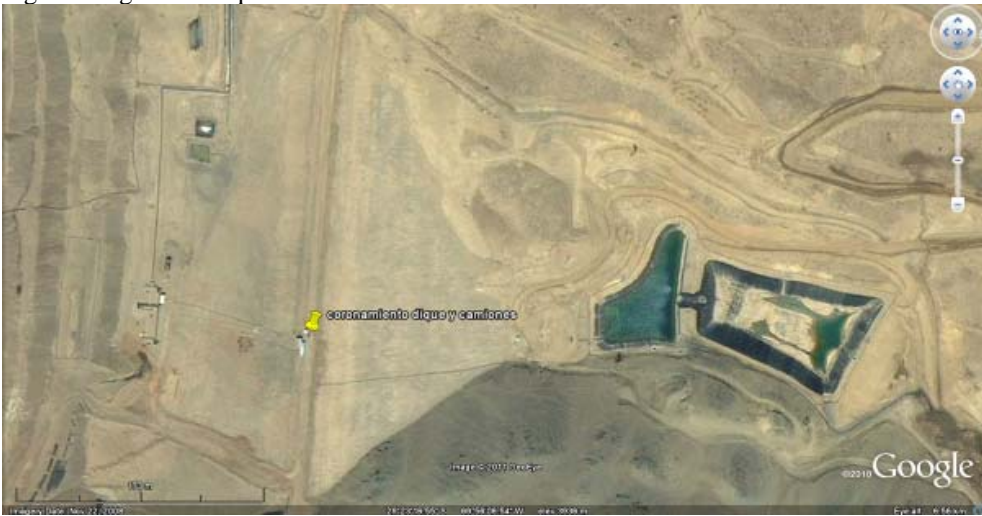
Fig. 2: Imagen del Dique de Cianuro en 2009.

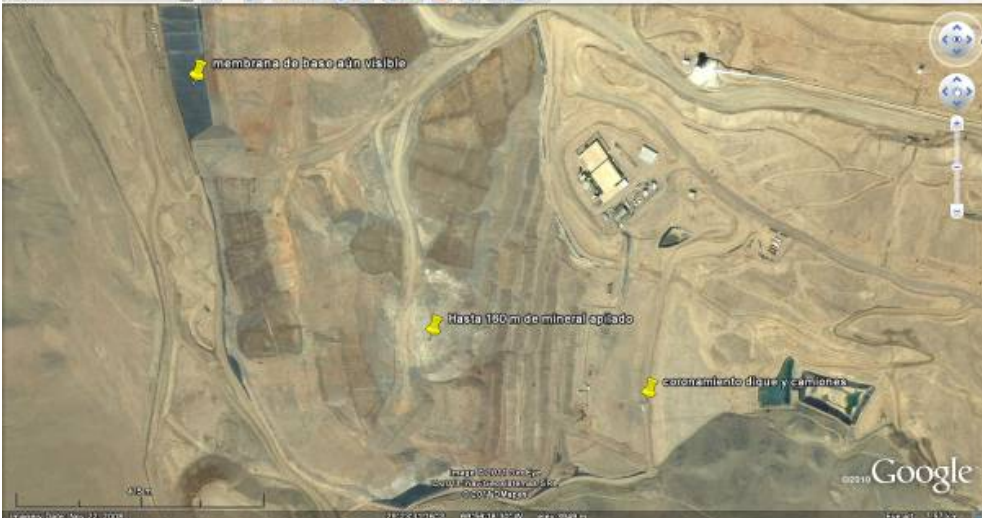
Fig. 3: Proceso de impermeabilización con una membrana de 8mm sobre la cual se pondrán hasta más de 100 m de espesor de mineral, todo embebido en cianuro. Una bomba ambiental de tiempo. Imagen 2007.

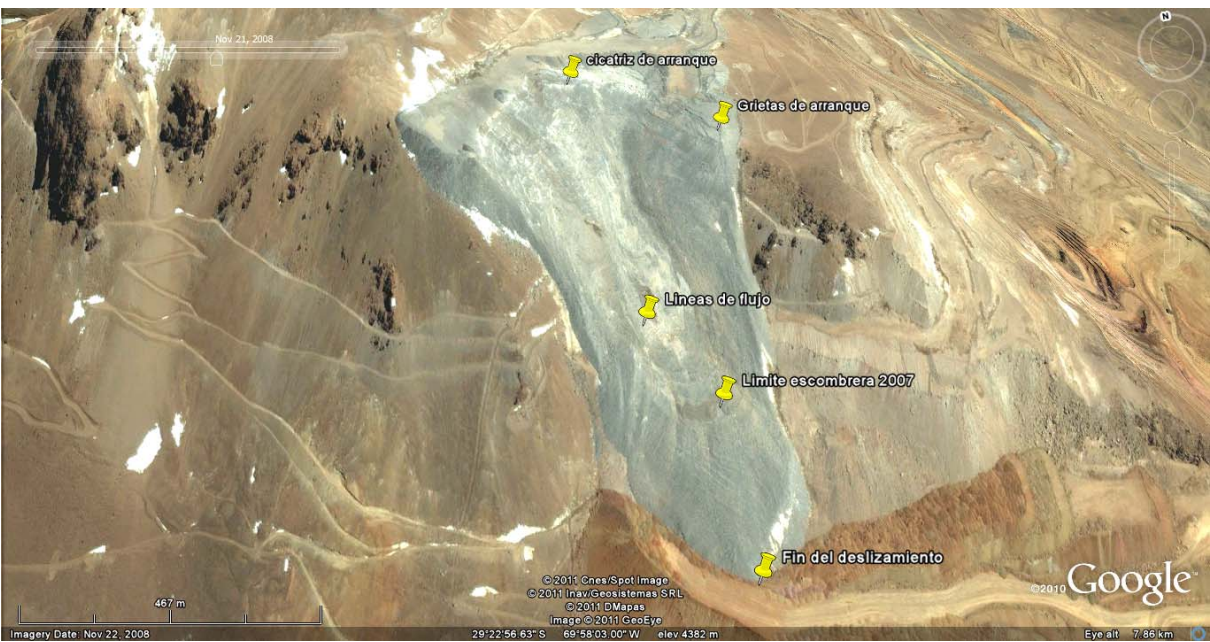
Lógicamente una perdida de cianuro no se podría observar en una imagen, pero si otras cosas. Lo que me llamó la atención la presencia de un deslizamiento de tierra en un lugar donde este no debía estar. Usando la herramienta de “historial de imágenes” de Google Earth, pude observar que, efectivamente, no fue un depósito artificial planificado, sino una escombrera colapsada.

El hecho que colapse una escombrera habla muy mal de la ingeniería aplicada en la Mina Veladero, ya que son los ingenieros encargados de determinar la estabilidad de los taludes y cuidar porque las pendientes de los mismos no superen ángulos críticos para el tipo de material y saturación de agua asociada. Lo que creo que ha sucedido es que las impermeabilizaciones necesarias en las escombreras para evitar el drenaje ácido de las mismas, no fue instalada y como resultado, el material se saturó en agua (ácida) y se fluidificó parcialmente deslizándose pendiente abajo, afortunadamente no por una distancia considerable sino hubiera terminado justamente en el “Valle de Lixiviación”. También puede haber ayudado la presencia de un espeso manto de Permafrost (casi un glaciar de roca) que habría estado localizado en este pequeño valle. He consultado a especialistas noruegos en este tipo de deslizamiento, y todos acordamos que hubo un importante colapso de la escombrera, lo cual, nunca fue puesto en conocimiento al público.

Fig. 4: Vista de la escombrera luego de haber colapsado y fluido como deslizamiento de ladera (landslide). Un proceso conocido por su alta peligrosidad. Este tipo de deslizamientos han matado ya a muchos miles de personas. , conocidos

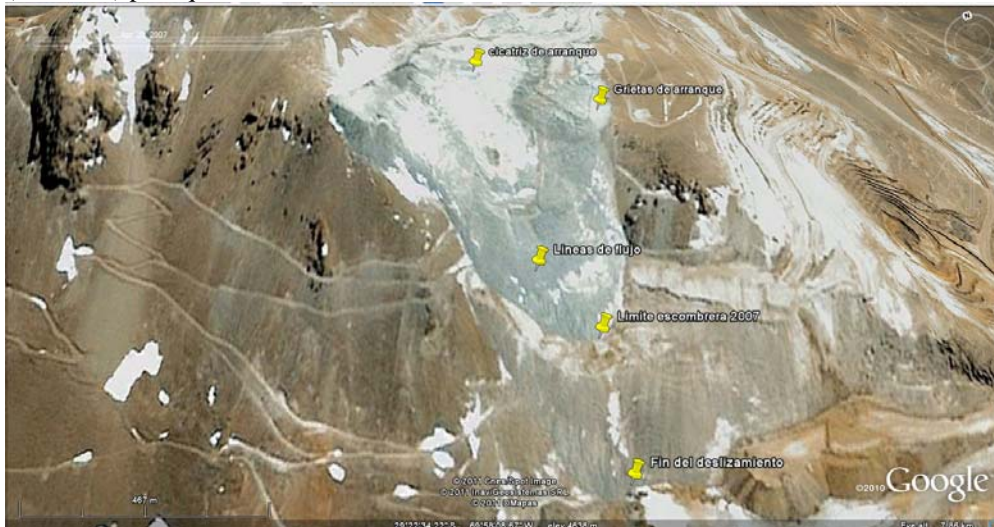
Fig. 5: Escombrera en el año 2007, antes del deslizamiento, se han dejado los mismos indicadores de la Fig. 5 (tachuelas) para que se observen las diferencias.

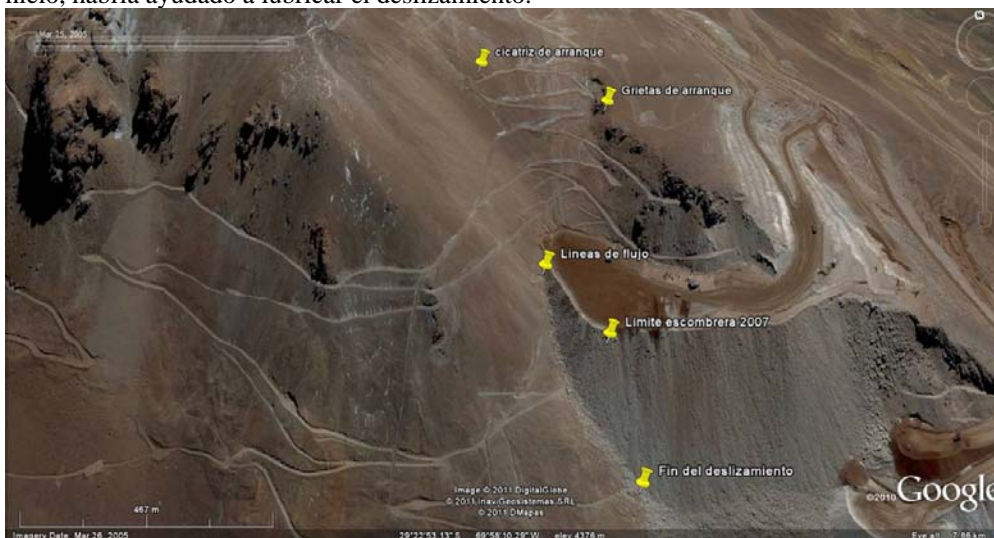
Fig. 6: Locacion de la escombrera. En el año 2005. Es interesante destacar que en este lugar, denuncié la presencia de formaciones de permafrost en una presentacion a la justicia efectuada a traves de la FUCI (Fundación Ciudadanos Independientes, de San Juan) con el fin de proteger los recursos de hielo de la zona. Lógicamente, la fusión de dicho hielo, habría ayudado a lubricar el deslizamiento.

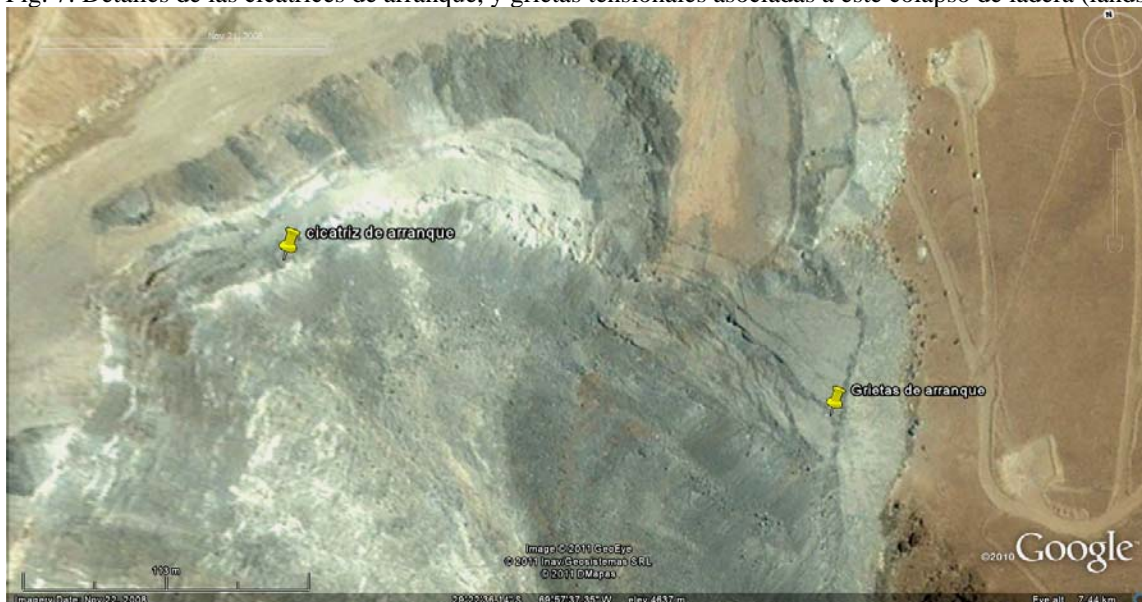
Fig. 7: Detalles de las cicatrices de arranque, y grietas tensionales asociadas a este colapso de ladera (landslide)

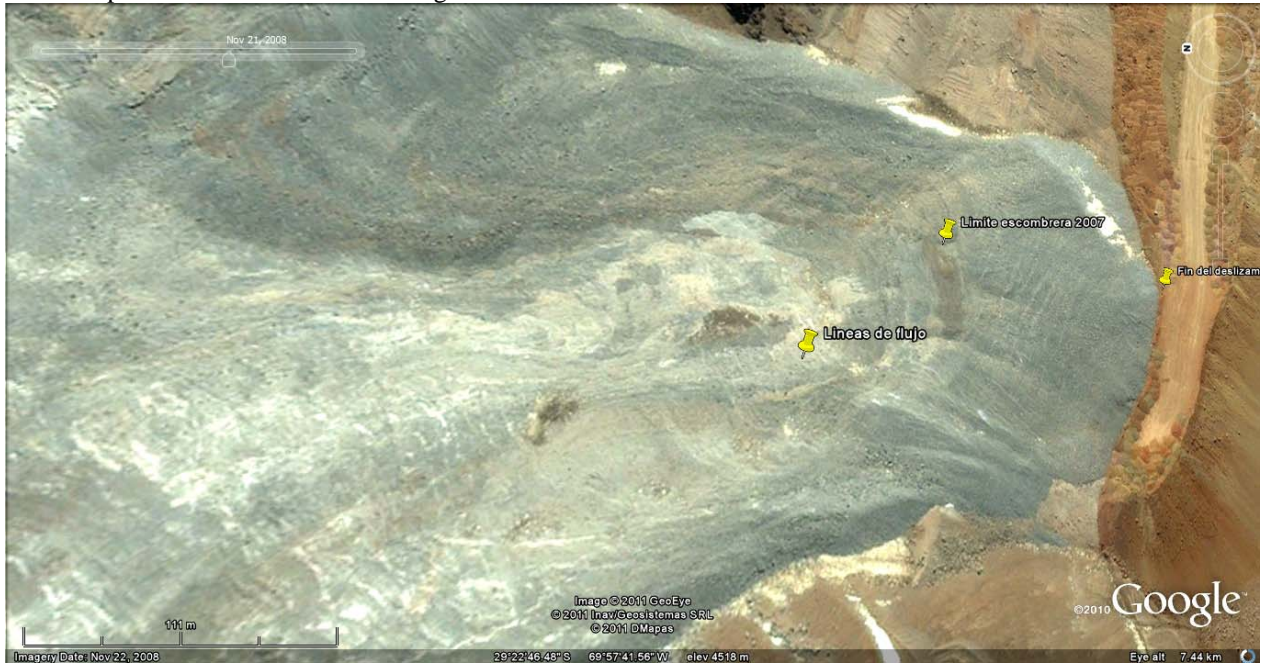
Fig. 8: Vista del fin del deslizamiento que paró casi sobre un camino, lo que podría haber causado pérdida de vidas humanas por un defectuoso diseño de ingeniería.

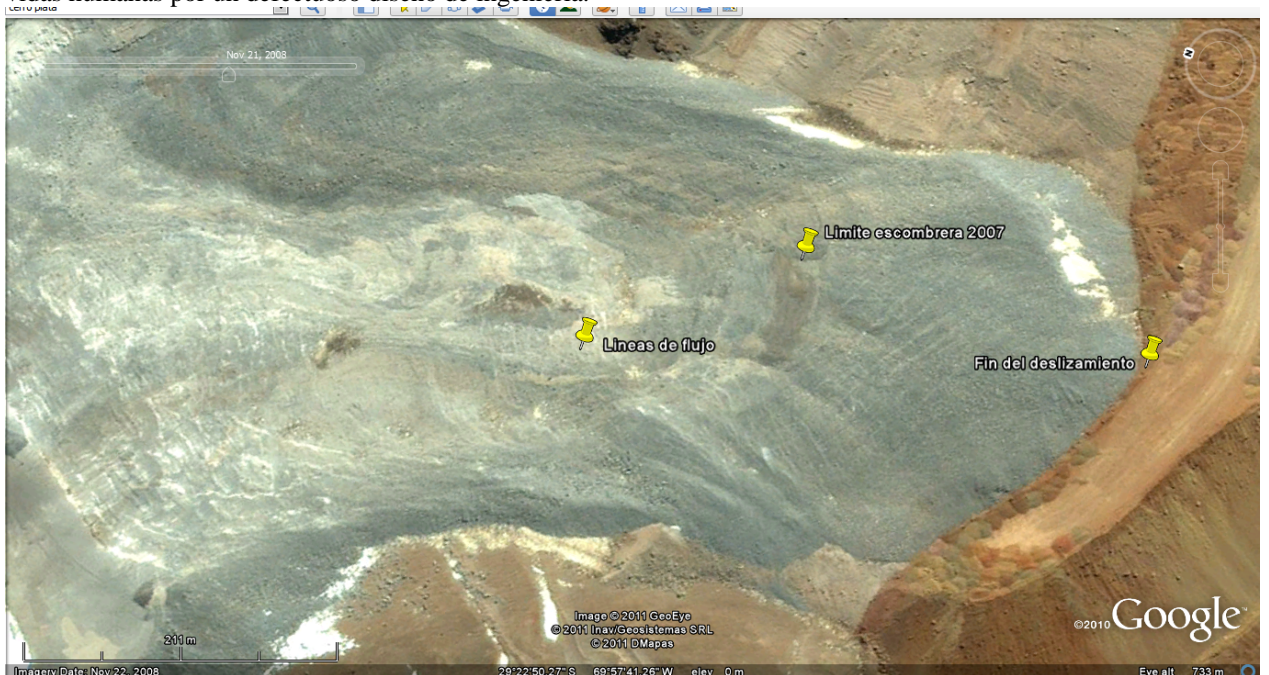
Fig. 9: Otra vista del fin del deslizamiento que paró casi sobre un camino, lo que podría haber causado pérdida de vidas humanas por un defectuoso diseño de ingeniería.
