Informe Especial – Serie Glaciares y Minería

Masivo Derrumbe de Escombrera
En la Mina Veladero de Barrick Gold

Por Jorge Daniel Taillant
Centro de Derechos Humanos y Ambiente
jdtailant@cedha.org.ar

20 de October, 2011
Córdoba, Argentina

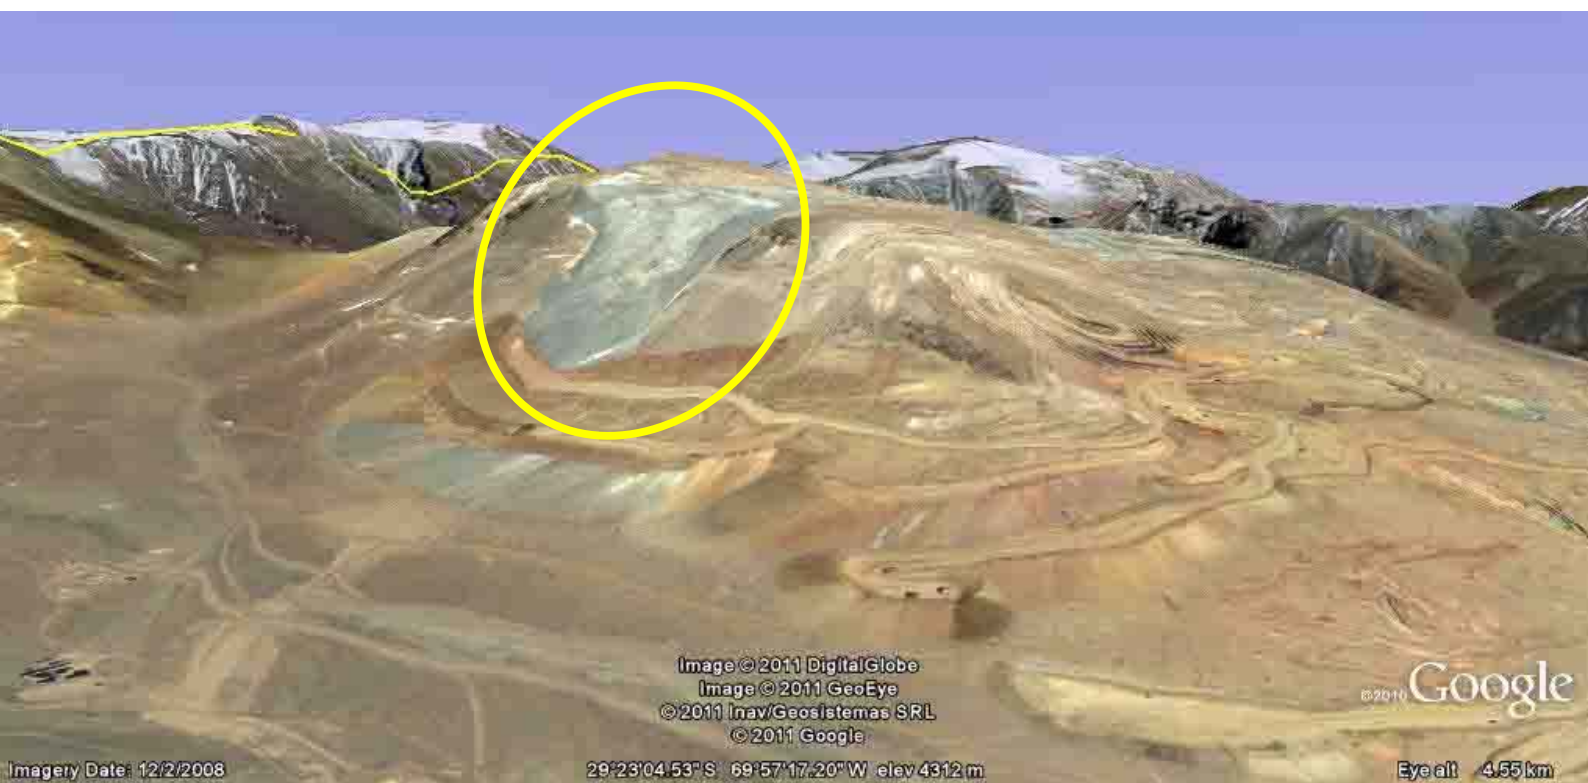
Ovalo amarillo, de acuerdo al informe de Juan Pablo Milana revela un masivo colapso de la escombrera de la mina Veladero de Barrick Gold

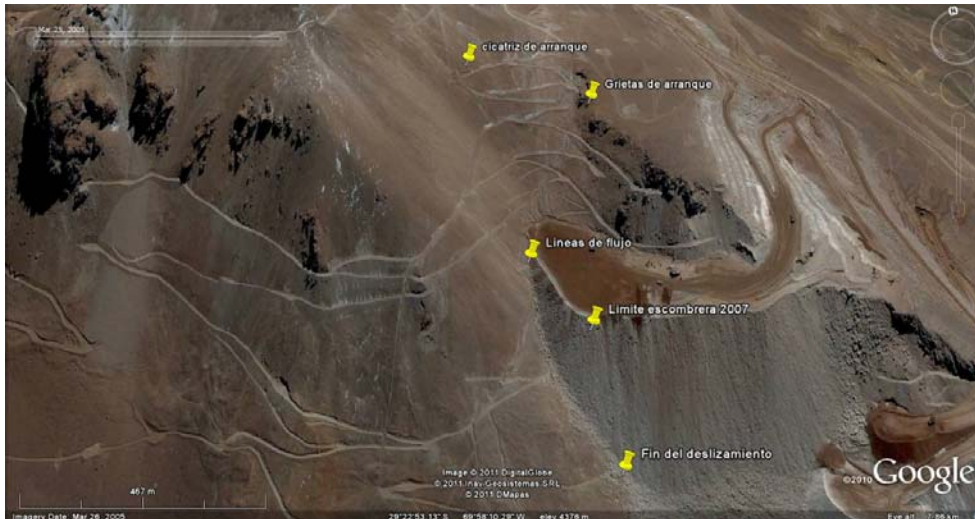
La tercer imagen muestra el sitio antes de la introducción de la escombrera de Veladero, en el año 2005. Milana había informado a las autoridades de la provincia que el sitio contenía áreas de sensibilidad por el permafrost presente. En ese momento el permafrost no estaba protegido por la ley nacional. Si bien hoy lo está,
